**Gutachten Nr.: 403.500-K Datum: 2011-12-14**

**Gegenstand:** Schichtpressstoffplatten „MAX Exterior®“ nach 33 Jahren  
Freibewitterung

**Inhalt:** Probenahme und Vergleichsprüfungen  
Ausarbeitung eines Gutachtens hinsichtlich Lebensdauer  
im eingebauten Zustand im Freien

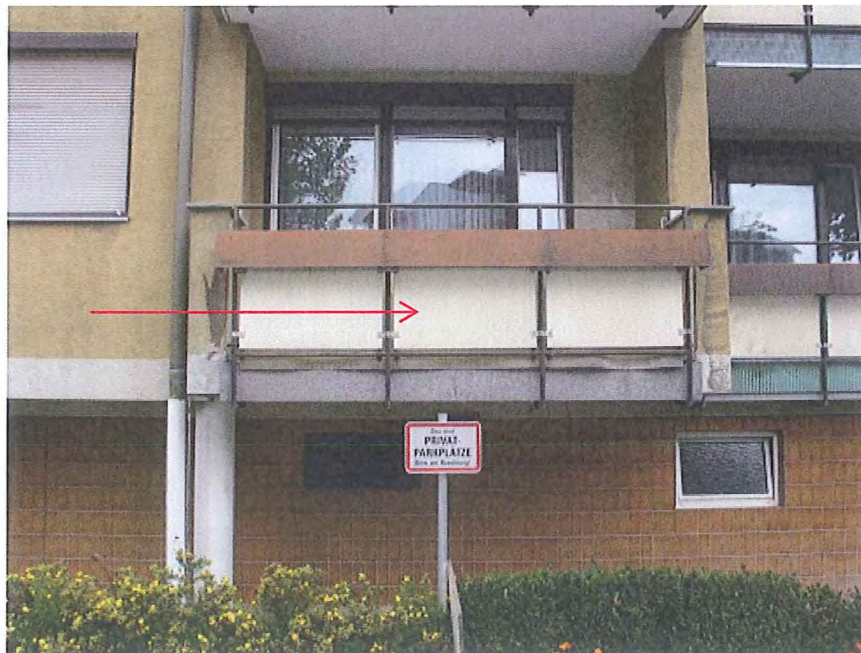
**Abb. 1:** Wohnhaus Rebschulgasse 5a in Langenzersdorf, die mittlere Platte („2“) vom linken Balkon des Top 1 gelangte zur gegenständlichen Untersuchung

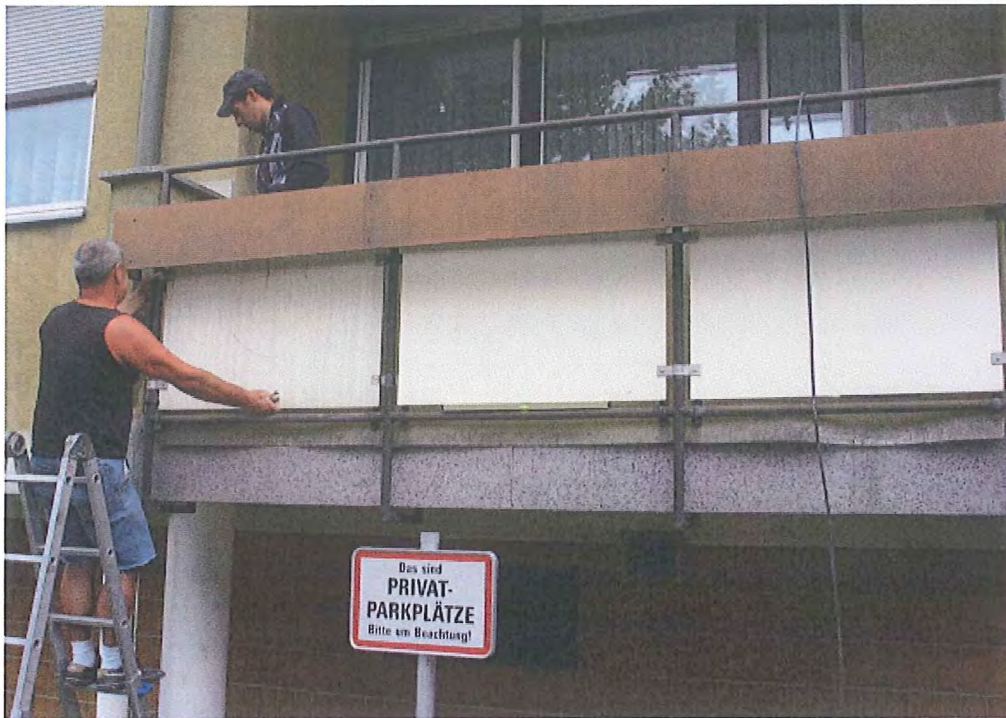
**Abb. 2:** links das alte Balkonelement „3“ sowie die bereits neu montierten Elemente

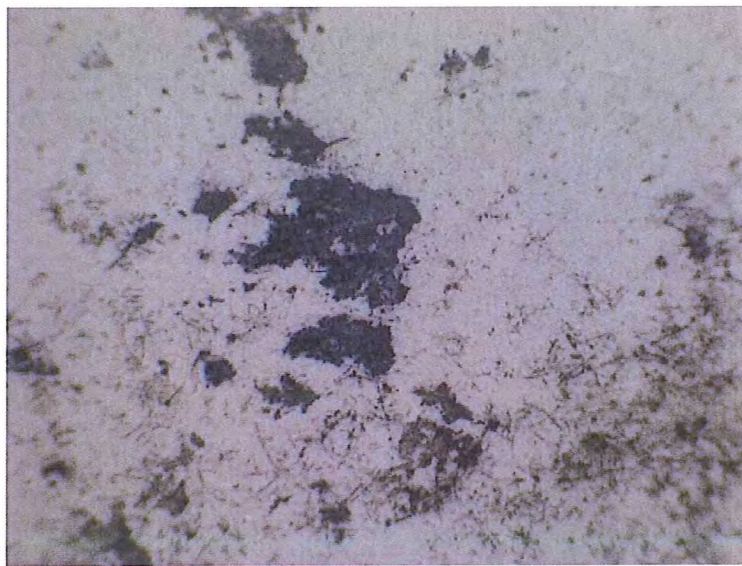
**Abb. 6:** Oberfläche des Balkenelementes „2“

Die Plattenoberfläche wittert zwar ab und ist verschmutzt, es sind jedoch keine freigelegten Zellulosefasern zu finden.

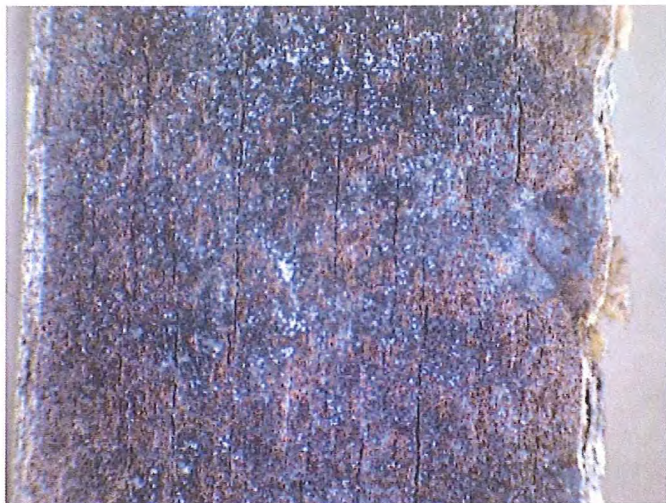
Die nach der Freibewitterung an den Schnittkanten sichtbaren Haar-Risse nehmen nach innen sehr rasch an Tiefe und Deutlichkeit ab. In einer Tiefe von 3,5 mm, von der ursprünglichen Schnittkante gemessen, sind nur mehr vereinzelt Risse unter dem Mikroskop sichtbar.

**Abb. 4:** Risse in der Schnittkante

Die Rissbildung, die von den Schnittkanten ausgeht und auf die klimatischen Schwankungen zurückzuführen ist, stellt **keine strukturelle Schwächung** des Materials dar.

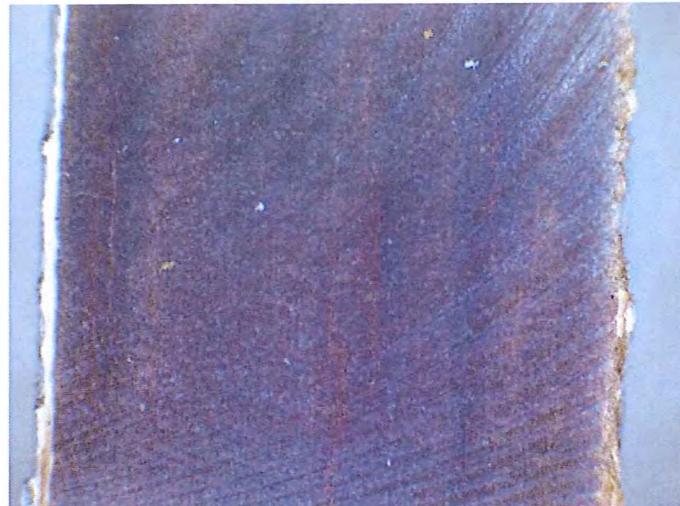
**Abb. 5:** Risse in 3,5 mm Tiefe
