Prüfbericht Nr.: **300.128**

Untersuchung mittels DMTA

Gegenstand: Hochdruck-Schichtpressstoffplatte MAX Exterior®

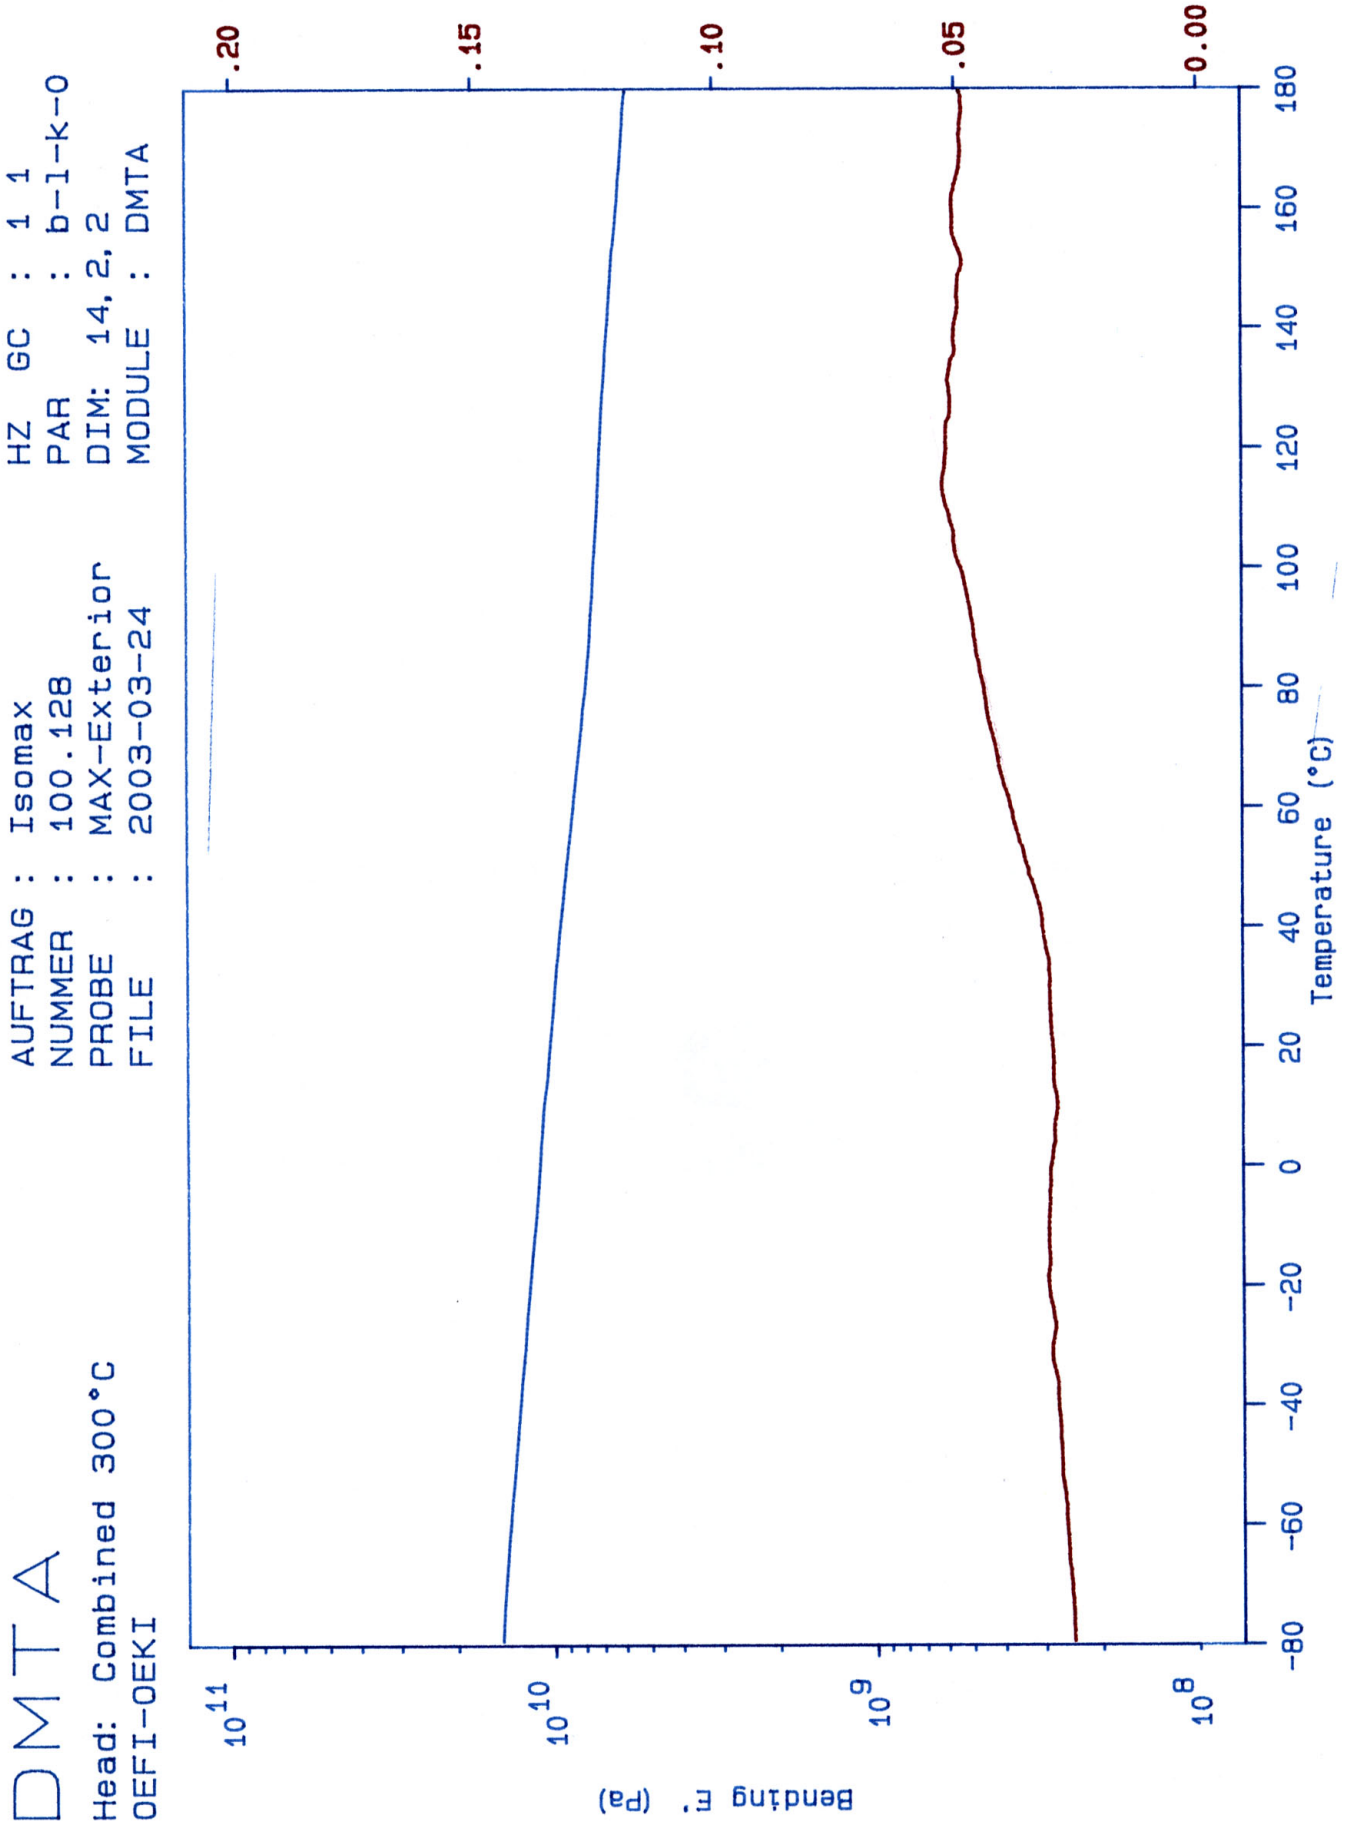
Abbildung 1: DMTA-Diagramm

In den erhaltenen DMTA-Messkurven sind der temperaturabhängige Verlauf von Speichermodul E' und Verlustfaktor $\tan \delta$ (siehe Abbildung) dargestellt. Im untersuchten Temperaturbereich wurden keinerlei auffällige Änderungen von Modul und Verlustfaktor festgestellt (typisch z. B. bei Glasübergangstemperatur), welche einen Erweichungs- bzw. Versprödungsvorgang des Materials im dargestellten Temperaturbereich zwischen -80°C und 180°C erwarten ließen.
