## Prüfbericht

**Nr. 11 - 049**

**Gegenstand:** Experimenteller Nachweis der Tragfähigkeit unter stoßartiger Belastung für das Bekleidungsmaterial „Max Exterior F“, 10 mm, gelocht mit einer Befestigung auf Ober- und Untergurt aus Aluminium als absturzsicherndes Bauteil

**Experimenteller Nachweis der Tragfähigkeit unter stoßartiger Belastung für das Bekleidungsmaterial „Max Exterior F“, 10 mm, gelocht mit einer Befestigung auf Ober- und Untergurt aus Aluminium als absturzsicherndes Bauteil**

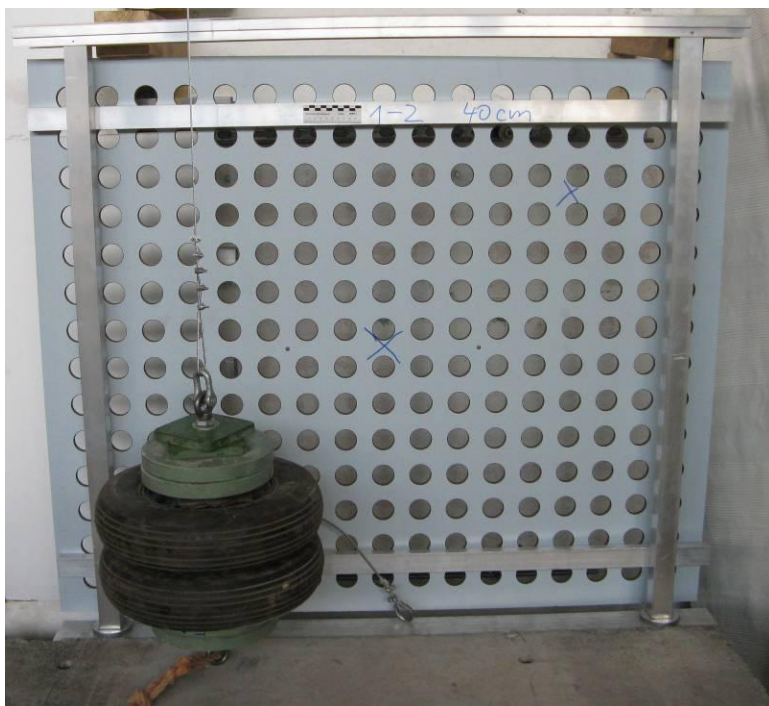
Bild 1: Versuchsaufbau weicher Stoß

Ausgehend von den zuvor erläuterten Randbedingungen zeigt Bild 1 den gewählten Versuchsaufbau. Der experimentelle Nachweis unter „weicher“ Stoßeinwirkung wurde in Anlehnung an [1], [2] mit einem Zwillingstreifen bei einem Reifendruck 3,5 bar und einer Masse von 50 kg durchgeführt. Aus Voruntersuchungen wurden die relevanten Auftreffstellen der Pendelmasse entsprechend Bild 1 festgelegt. Hierbei sind die 3 Auftreffstellen blau markiert. Ihre Auswahl erfolgte so, dass sowohl die Elementmitte als auch die Befestigungsbereiche der Horizontalprofile ungünstigste Belastung erfahren. Der Stoßkörper wurde hierbei vor der Auslenkung so justiert, dass ein Abstand von 10 mm zwischen dem aufgeblasenen Reifen und der Oberfläche des Prüfkörpers eingehalten wurde. Ein Nachpendeln wurde verhindert.

Die Untersuchung wurde bei einer Temperatur von 23°C durchgeführt. Beginnend mit einer Fallhöhe von 26 cm, in Anlehnung an [1], erfolgte eine Steigerung auf 45 cm an den 3 Auftreffpunkten mit 3 Einzelelementen.

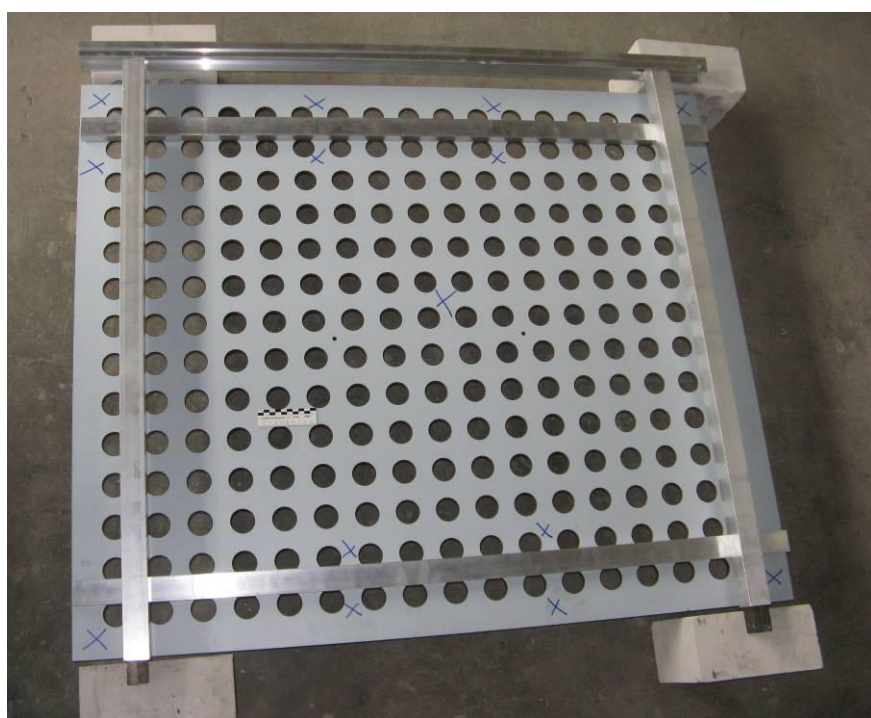
Bild 2: Versuchsaufbau harter

Stoß

Gegenüber der experimentellen Untersuchung zum weichen Stoß wurden die Versuche zum **harten Stoß** in horizontaler Lagerung durchgeführt, da die Konstruktion des Handlaufes bei einer Versuchsanordnung nach Abbildung 1 die Pendelbewegung behindern würde. Die Steckverbindung der Pfostenkonstruktion wurde, wie in Bild 2 erkennbar, in Anlehnung an die tatsächliche Konstruktion (siehe Anhang 6.1) eingerichtet. Die Lagerungsbedingungen entsprechen damit denen im Versuchsstand unter weicher Stoßbelastung. Bild 2 zeigt darüber hinaus auch die 15 Auftreffpunkte, welche bei der Versuchsdurchführung ausgewählt wurden. Beginnend mit einer Fallhöhe von 100 cm erfolgte eine Steigerung im Rhythmus von 10 cm bei den Stoßversuchen mit einer Stoßmasse von 1 kg.

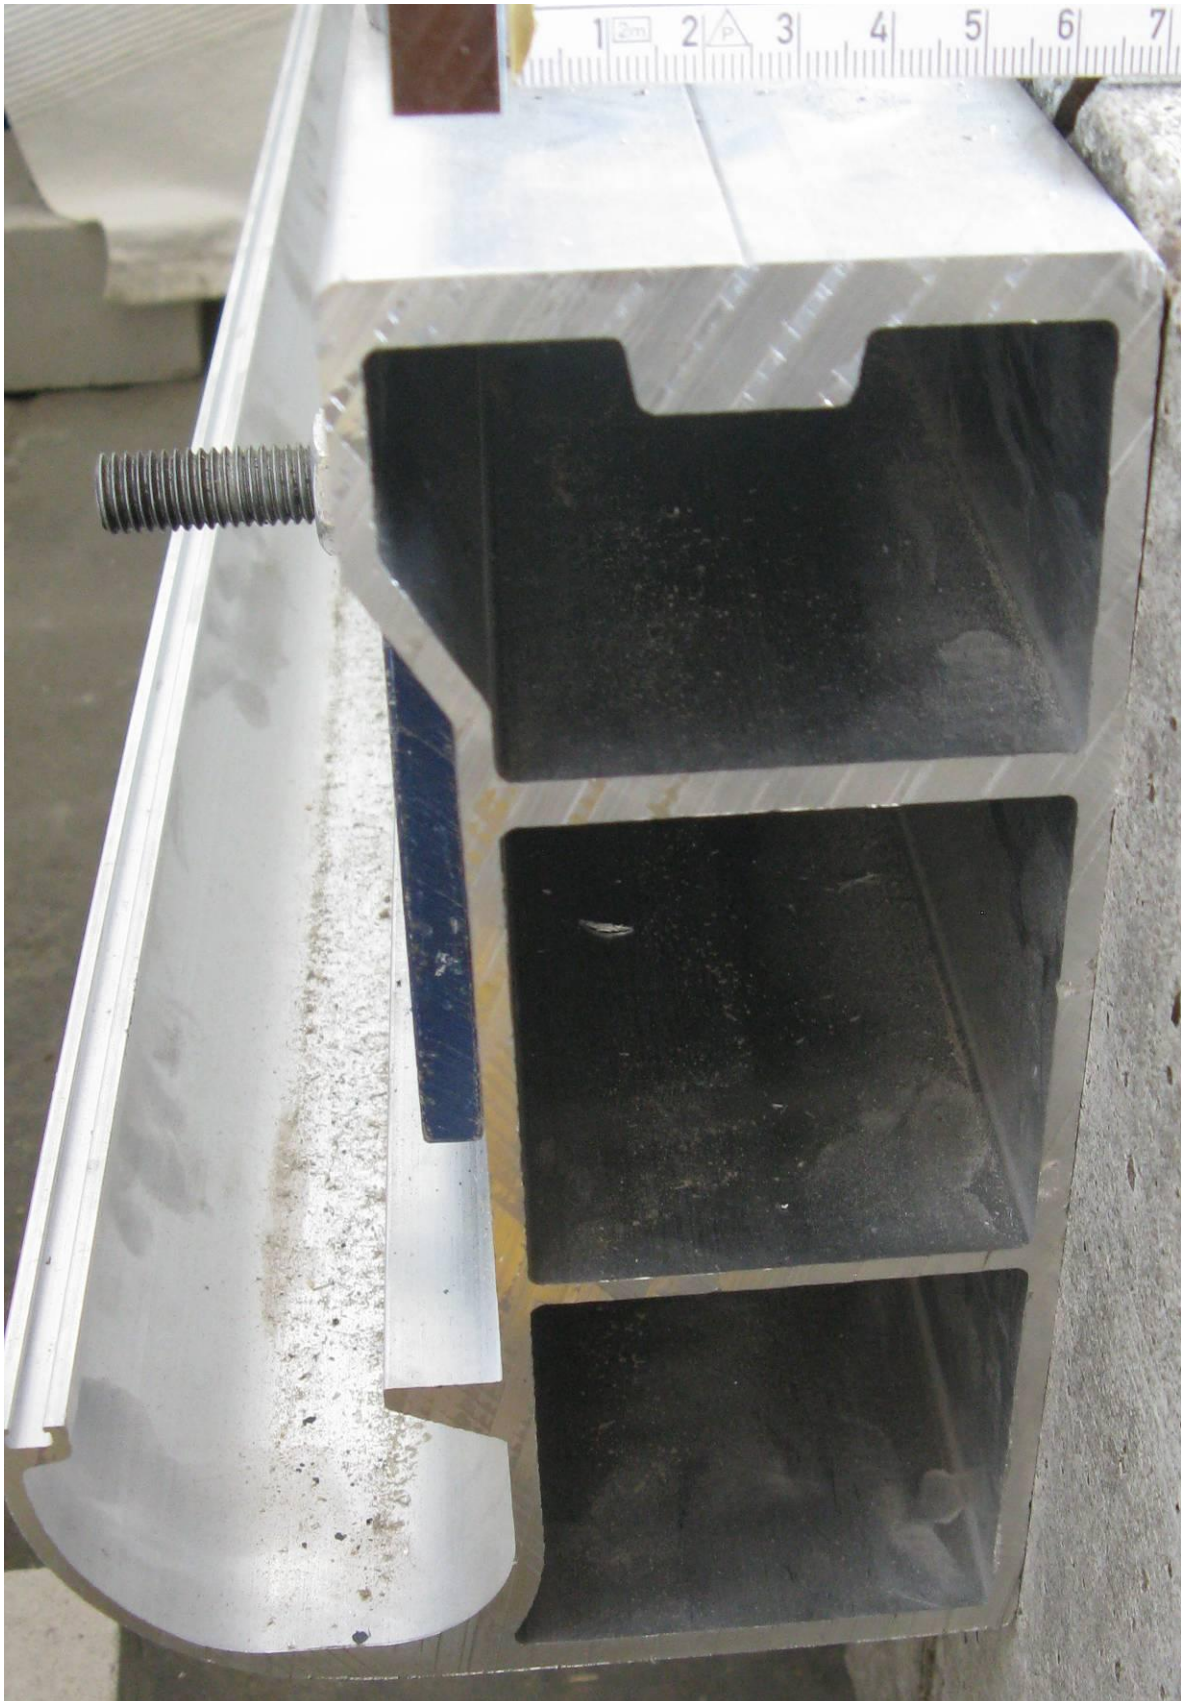
Bild 3: Balkonrahmenprofil

| <b>Bezeichnung</b> | <b>Abmessungen [mm]</b> | <b>Material/Charakteristik</b> |
|---|---|--|
| Balkonrahmenprofil | FBS-Light-200 (siehe Anlage 6.1) | 4mm in EN AW-6060T66 |

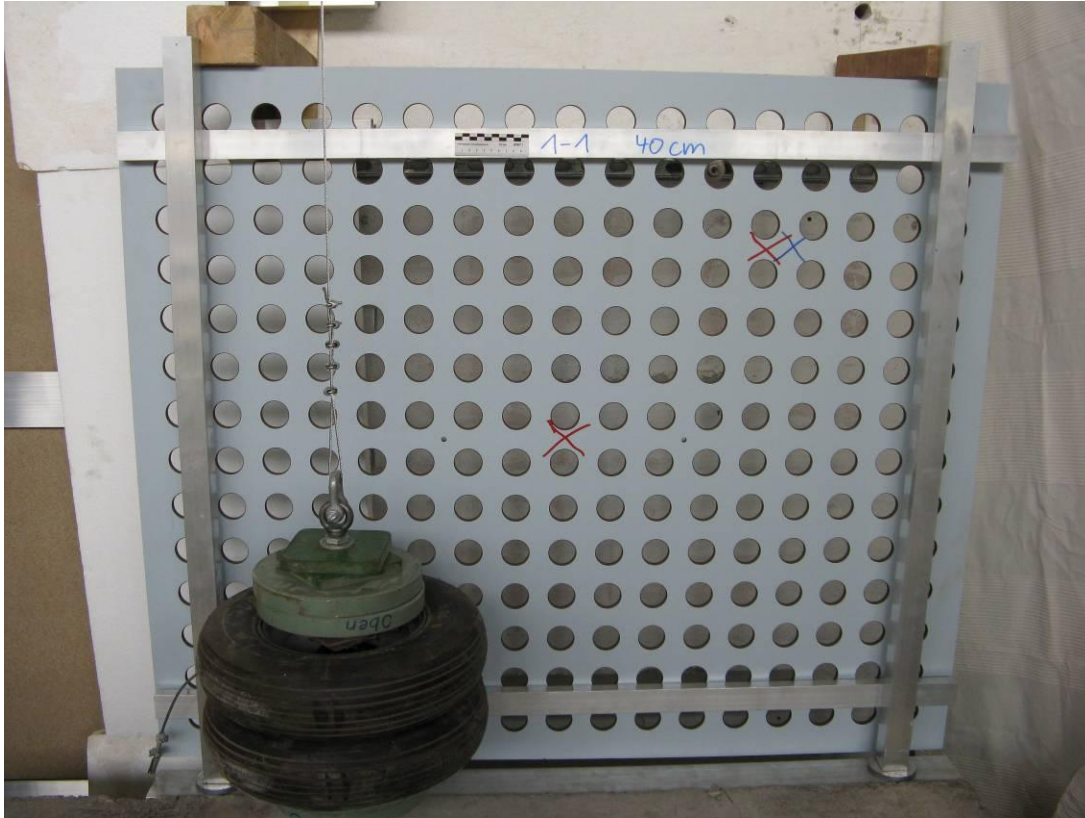
Bild 5: abgeprüfter Versuchskörper 1-1

| Auftreffpunkt | Fallhöhe [m] | Stoßenergie $E_{\text{versuch}}$ [Nm] | Bemerkungen |
|---|---|---|--|
| 1 | 0,26 | 127 | Lockerung der Nietverbindung; Verformung Obergurt |

| Auftreffpunkt | Fallhöhe [m] | Stoßenergie $E_{\text{versuch}}$ [Nm] | Bemerkungen |
|---|---|---|--|
| 1 | 0,4 | 196 | Nietkopf abgerissen; teilweise Handlauf abgerissen |

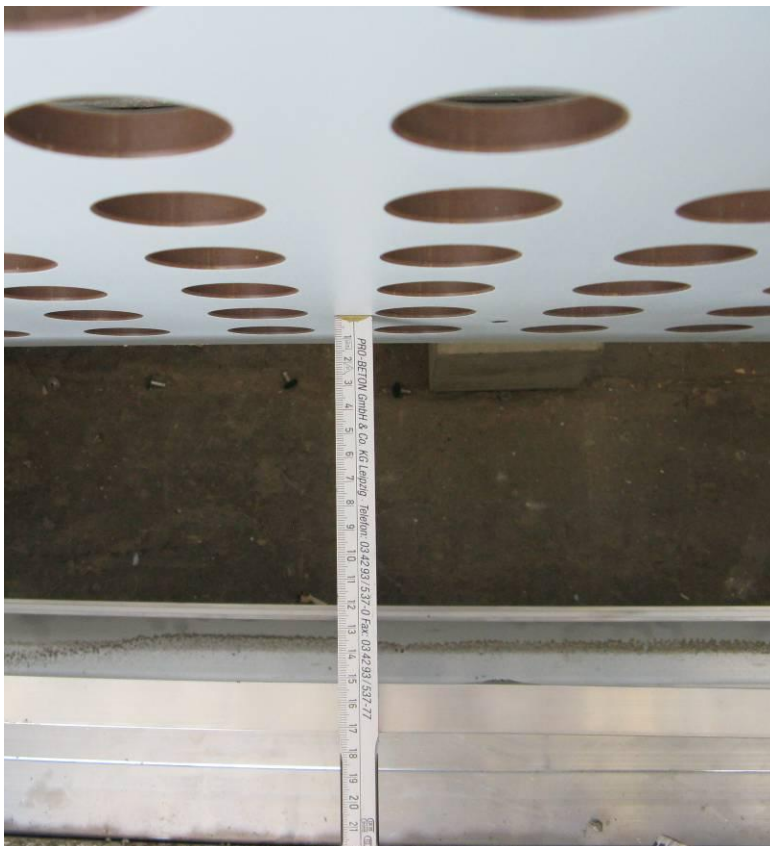
Bild 6: Öffnungen von >120 mm an Versuchskörper 1-1

Die Pendelfallhöhe  $h$  unter „weicher Stoßbelastung“ wurde in der vorliegenden Untersuchung beginnend mit  $0,26 \text{ m}$  gewählt. Dies entspricht einem Energieeintrag von  $127 \text{ Nm}$ . Danach wurde die Stoßbeanspruchung auf eine Fallhöhe von  $0,4 \text{ m}$  erhöht. Die Versuchsdurchführung wurde bei einem Energieeintrag von  $196 \text{ Nm}$  abgebrochen. Hier war an mehreren Stellen ein Versagen der Nietverbindung zu beobachten, was zu Öffnungen von  $\geq 120 \text{ mm}$  führte. Eine Dokumentation der beobachteten Versagensbilder ist im Anhang 6.2 enthalten.

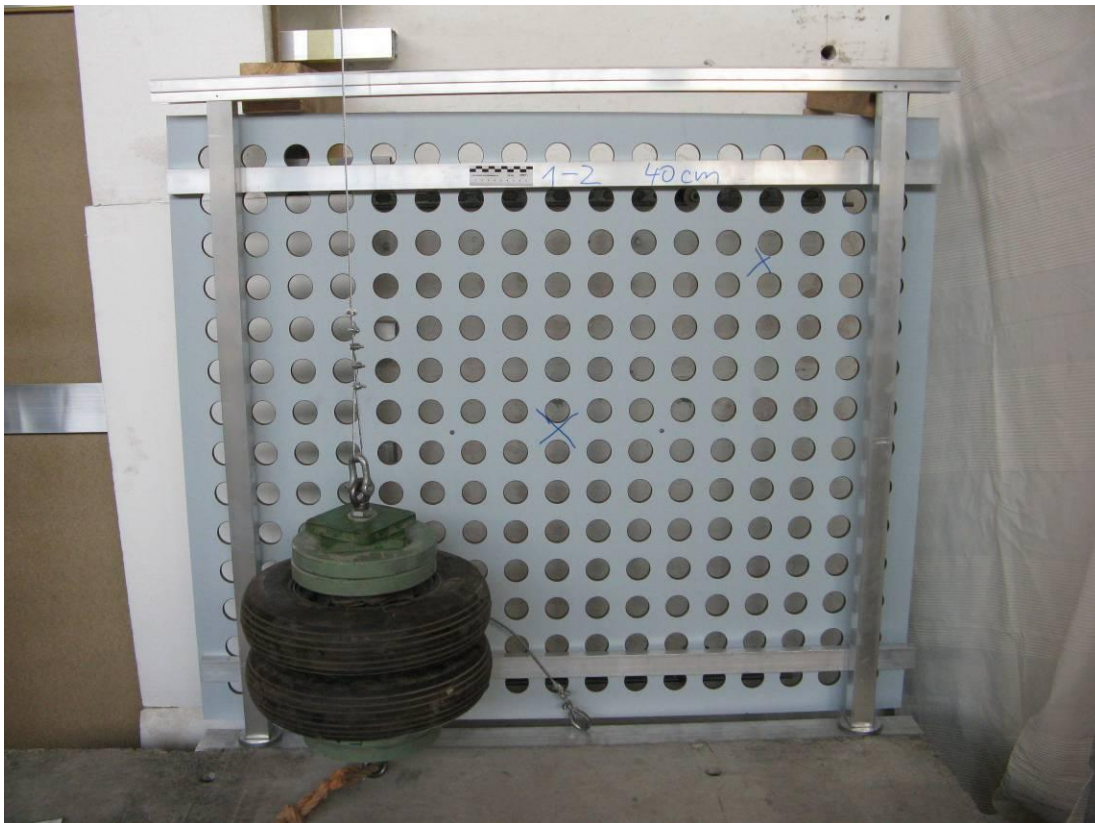
Bild 8: abgeprüfter Versuchskörper 1-2

| Auftreffpunkt | Fallhöhe [m] | Stoßenergie $E_{\text{versuch}}$ [Nm] | Bemerkungen |
|---|---|---|--|
| 2 | 0,26 | 127 | Lockerung der Nietverbindung; Verformung Quergurte |

| Auftreffpunkt | Fallhöhe [m] | Stoßenergie $E_{\text{versuch}}$ [Nm] | Bemerkungen |
|---|---|---|--|
| 2 | 0,4 | 196 | Nietkopf abgerissen |

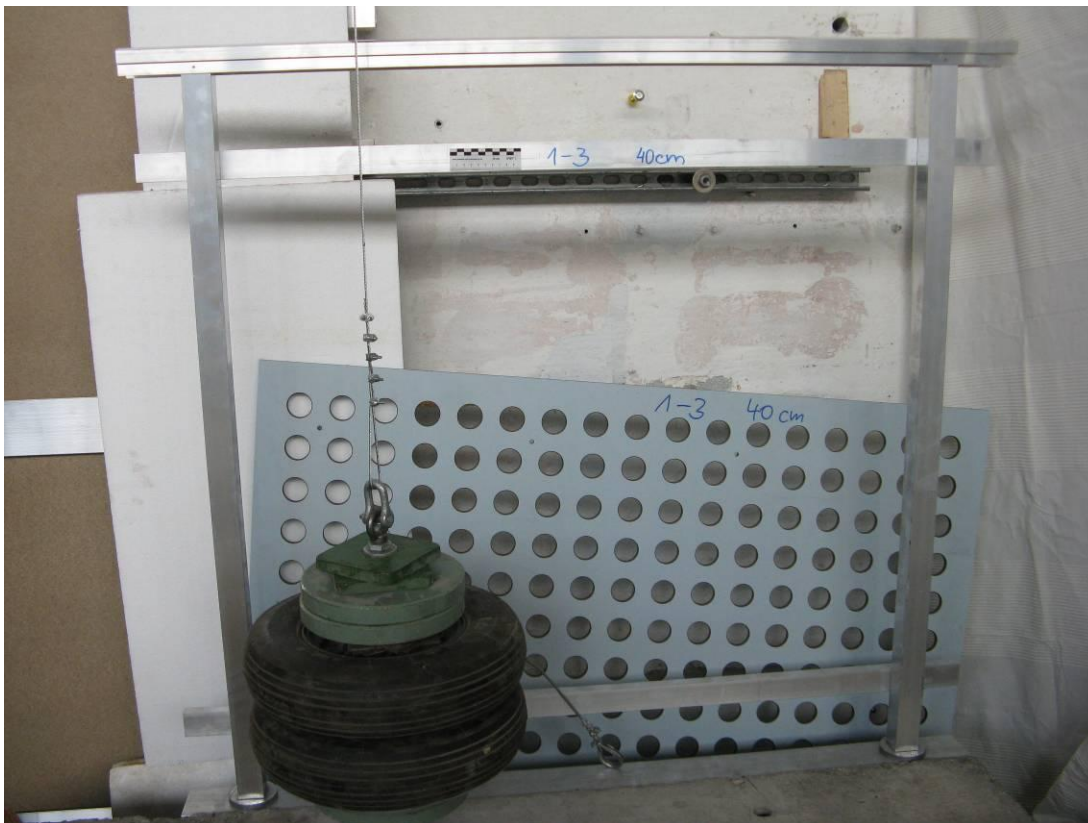
Bild 10: abgeprüfter Versuchskörper 1-3

| Auftreffpunkt | Fallhöhe [m] | Stoßenergie $E_{\text{versuch}}$ [Nm] | Bemerkungen |
|---|---|---|--|
| 3 | 0,26 | 127 | Nietkopf abgerissen |

| Auftreffpunkt | Fallhöhe [m] | Stoßenergie $E_{\text{versuch}}$ [Nm] | Bemerkungen |
|---|---|---|--|
| 3 | 0,4 | 196 | Nietkopf abgerissen; Öffnung von > 120 mm |

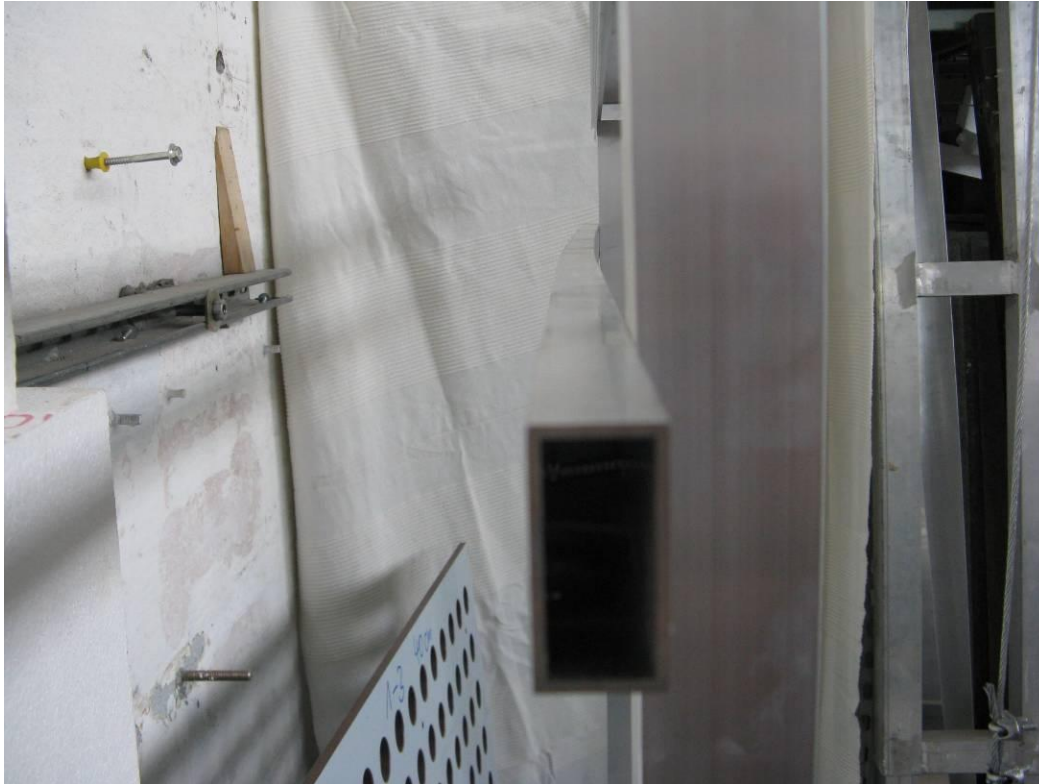
Bild 11: plastische Profilverformung am Obergurt; abgeprüfter Versuchskörper 1-3

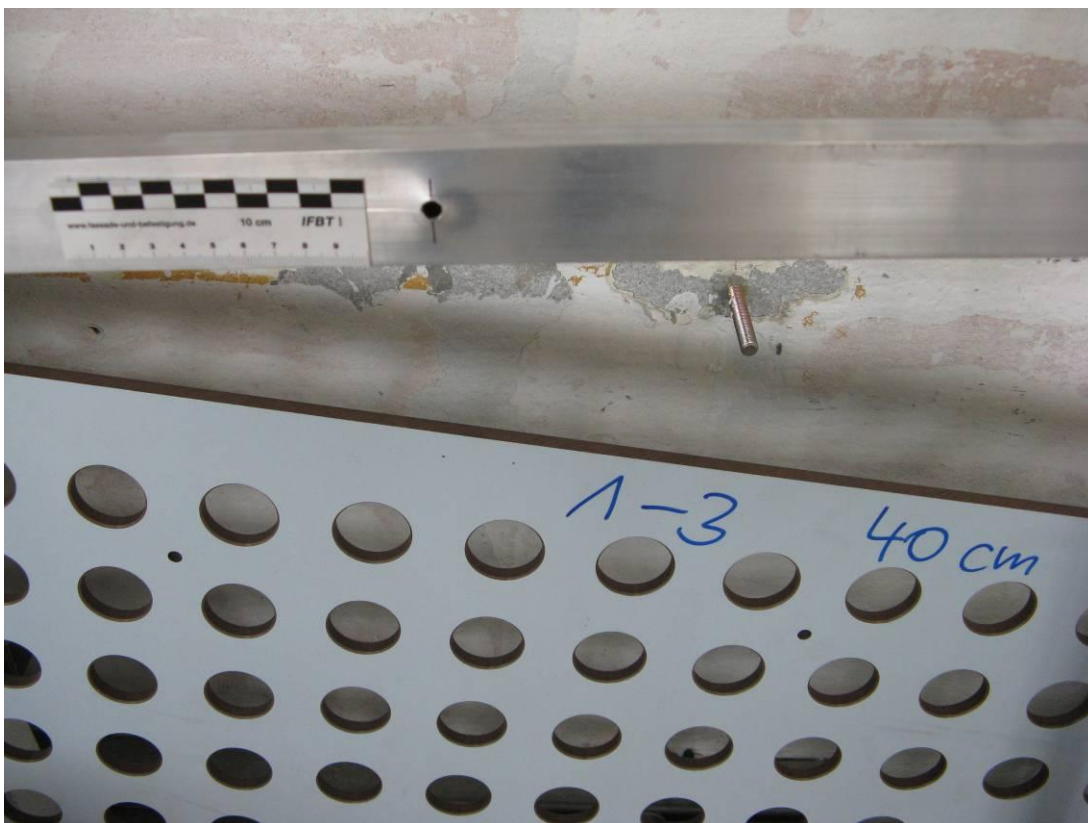
Bild 12: Versagen Niet; abgeprüfter Versuchskörper 1-3

Die im Versuch verwendete Nietbefestigung (5 x 16 K16) ist für eine weitere Anwendung durch eine Blindniete gleicher Materialeigenschaften mit einem größeren Klemmbereich zu ersetzen. Es ist davon auszugehen, dass auf diese Weise die Tragfähigkeit erhöht werden kann. Zudem wird empfohlen, den Handlauf beidseitig am Pfosten zu befestigen.

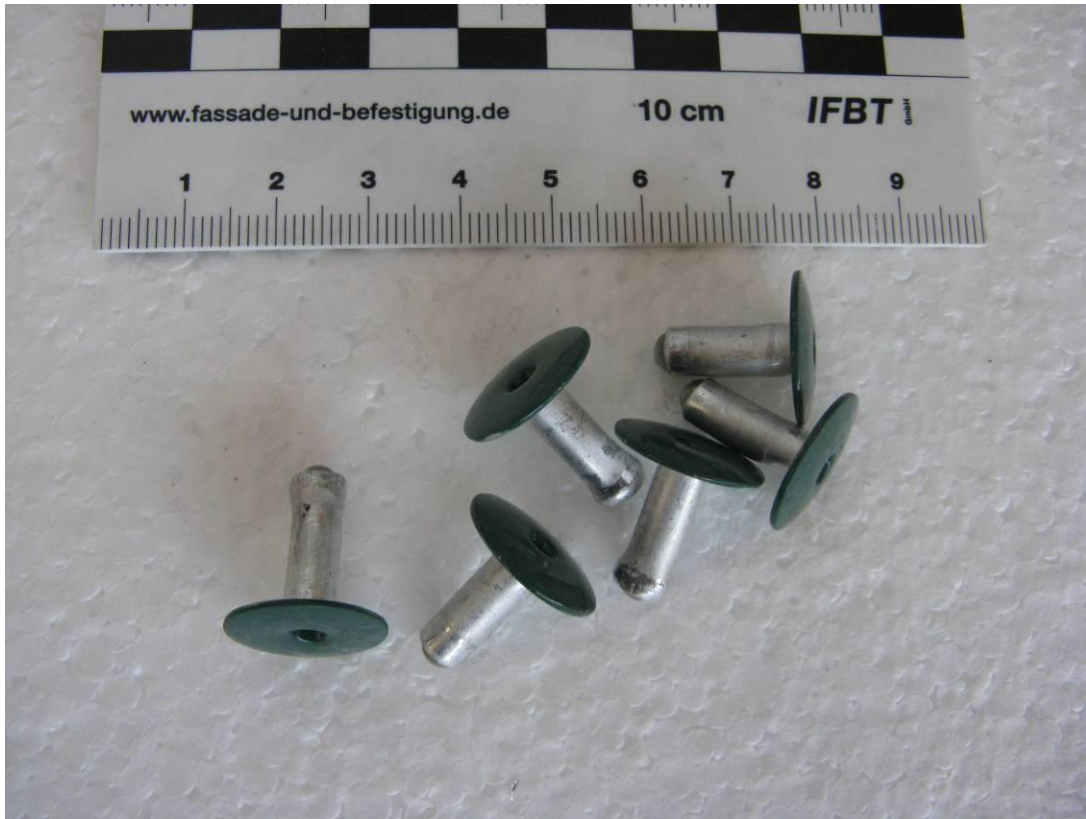
Bild 13: Nietauszug
